## 2. 検討状況の報告

### 管体調査の報告

**【目的】** 腐食の可能性があるダクタイトル鋳鉄管及び鋼管を対象に、経年化による管路腐食の進行度合いの実態を調査し、より実態にあった更新計画とするために、管路の更新基準年数の妥当性を確認することを目的とする。

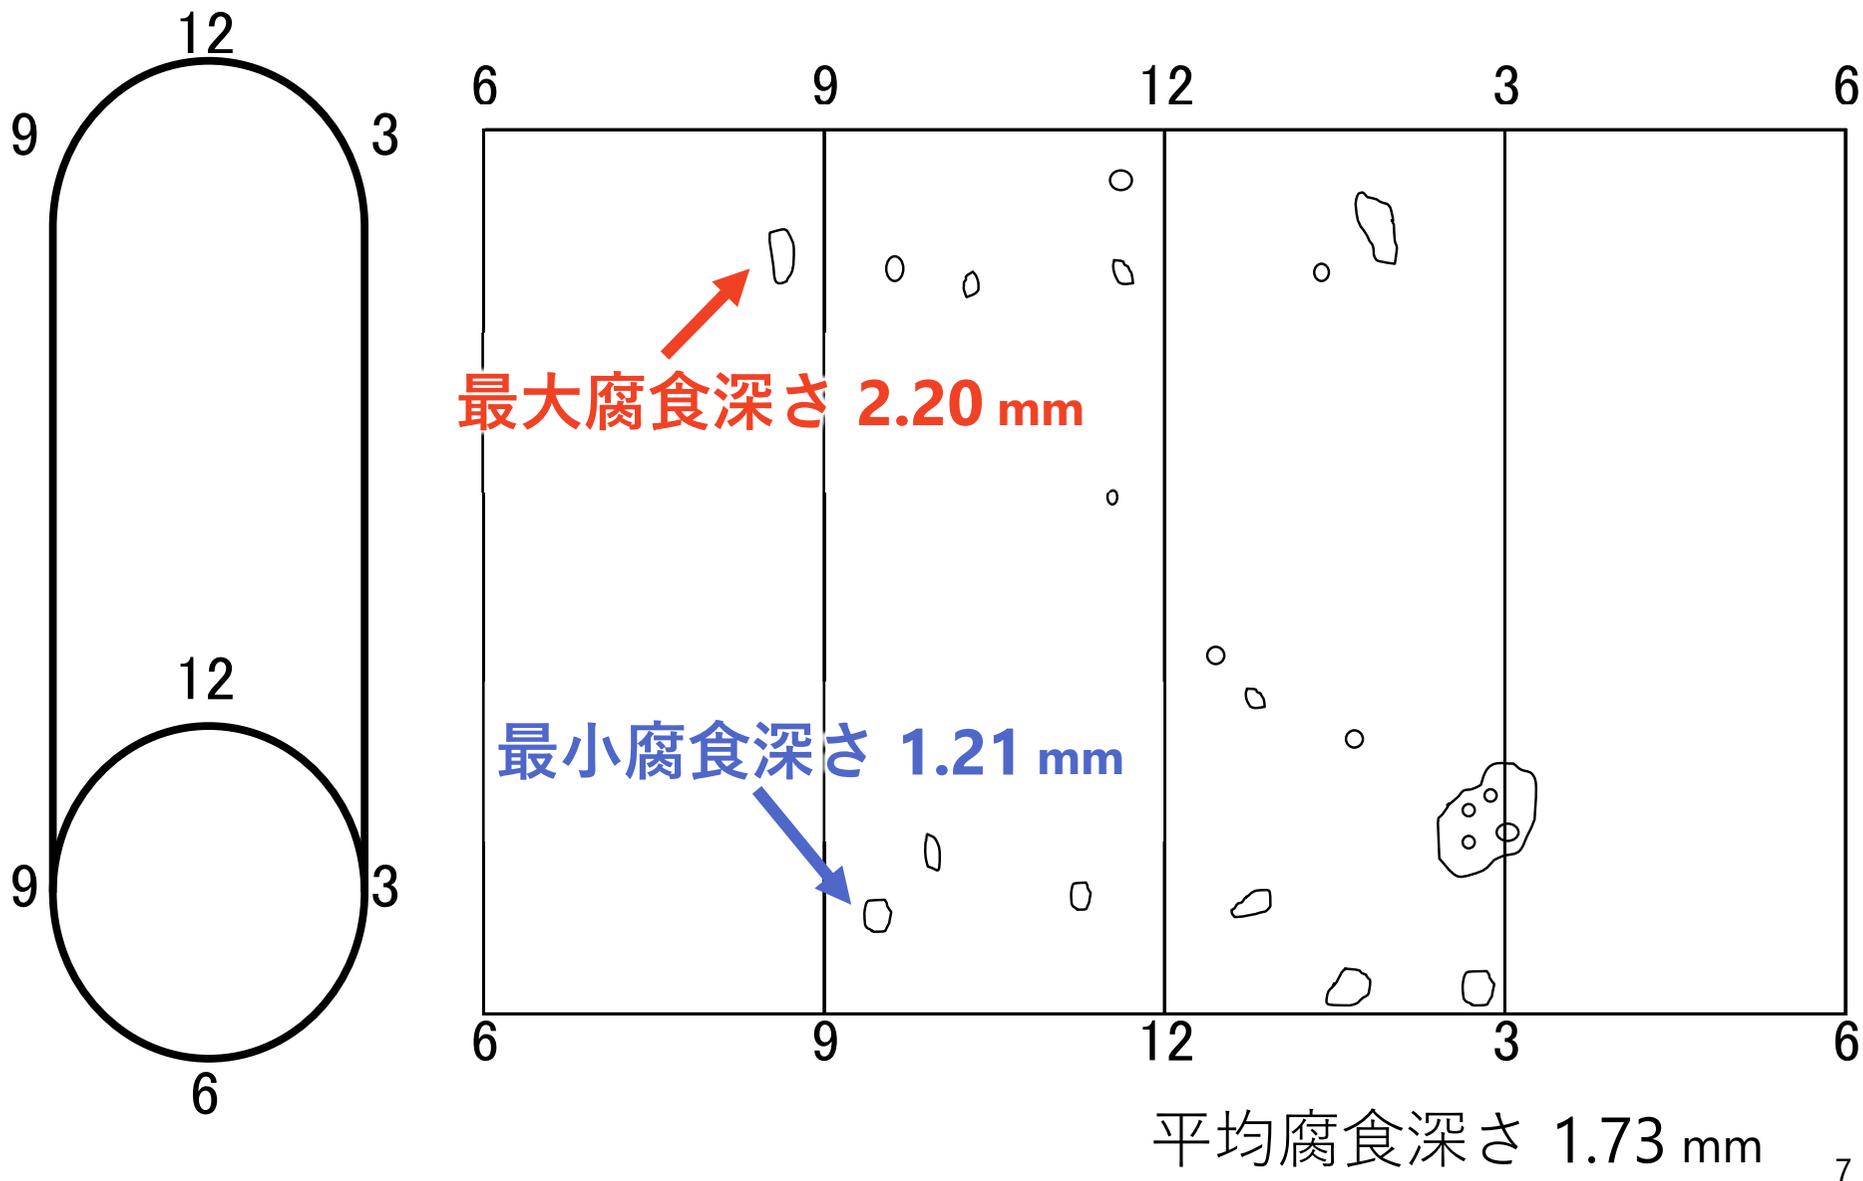
### 【調査結果：腐食箇所分布図①】

経過年数	口径 (mm)	管肉厚 (mm)	地盤分類	腐食 箇所数	最大 腐食深さ (mm)
①	31	250	6	台地・段丘	18	2.20
②	33	200	6	海岸平野・三角州	5	4.59
③	22	200	6	盛土地・埋立地	3	0.44
④	35	350	6.5	山地斜面等	11	2.20
⑤	28	200	6	盛土地・埋立地	5	0.66
