第4節 史跡を取り巻く環境

c. 新居関所構内建造物の概要

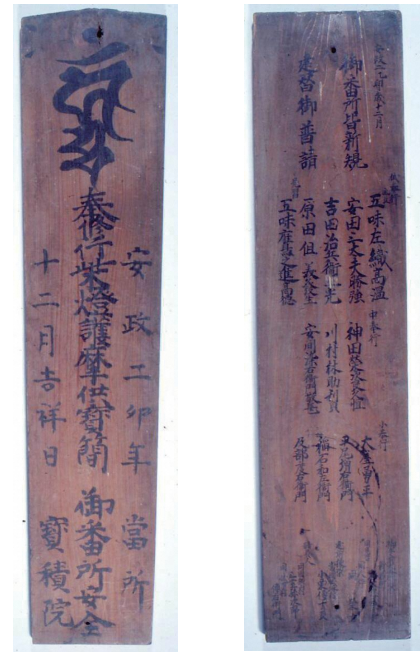
図 2-20 棟札 表(左)、裏(右)
安政2年(1855)

倒壊した関所建物は安政2年(1855)に建て替えられた。宝永移転の際は普請奉行として幕府から役人が派遣されたが、この安政大地震の時は幕府からの諸役人の派遣はなく、普請はすべて新居関所役人の手によって計画され、大工や請負人には地元の人々が当てられた。この時普請に従事した人々の名を記した棟札が、現在新居関所史料館に保管されている。工事の竣工は安政5年(1858)であったが、この際に改築された関所建物のうち、面番所、書院、下番勝手が原形や位置をとどめたまま現在に受け継がれている。

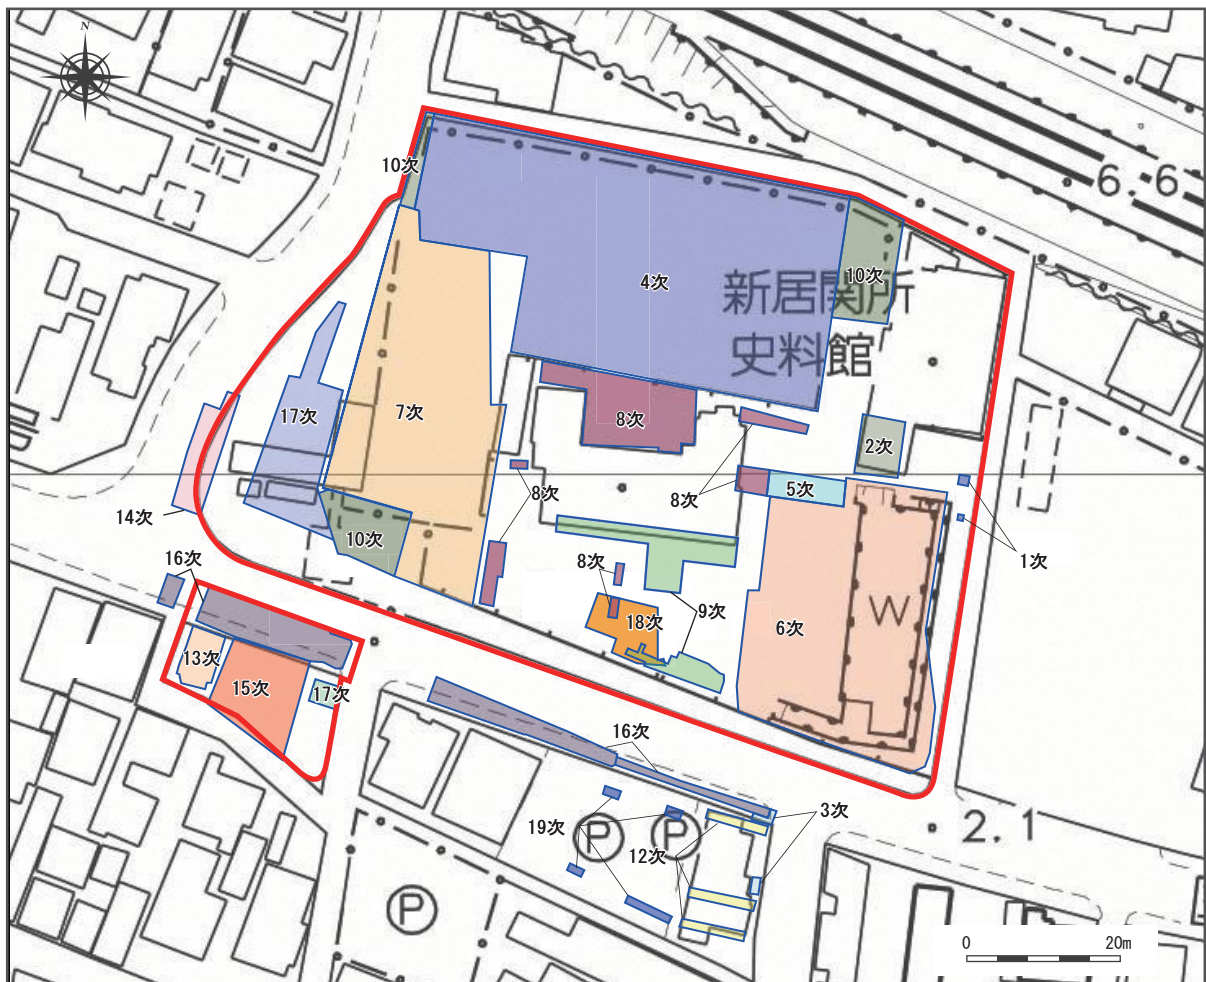
図 2-28 発掘調査位置図

第 11 次調査から第 18 次調査までは新居関跡の南側を走る国道 301 号整備事業およびそれに関連して進められた史跡整備事業を目的に実施した。主な調査地点は新居関所西側に存在した枳形とその周辺部であり、調査の結果、枳形に付随する土塁や石垣、柵列等の遺構が見つかった。これら一連の調査で得られた成果が基となり、平成 26 年度に大御門周辺と国道南側の枳形の一部が特別史跡に追加指定されている。

なお調査で見つかった遺構のうち、現在の特別史跡指定地内に存在する遺構は、調査後に浜砂等で養生した後、地下に埋め戻しを行っている。また特別史跡指定地外の調査地点のうち、第 3 次および第 12 次調査地点は浜砂で養生の後に埋め戻しを行っており、現在も店舗の地下に保存されている。第 19 次調査地点も同様に埋め戻しを行っており、現在は新居関所史料館の第 2 駐車場として利用している。第 17 次調査地点は道路工事に際して記録保存のために実施され、調査後に一部が保存されることとなったものの、残りの地点は消滅している。
