## 第4章 史跡の現状と課題

### 第1節 保存管理の現状と課題

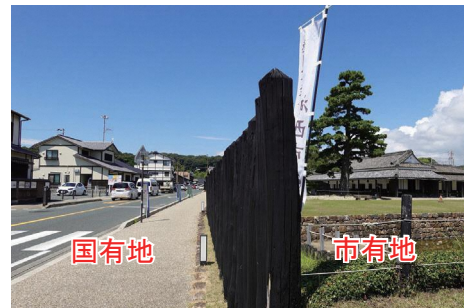
図4-1 国有地（歩道部分）と市有地

- ・特別史跡指定地全域の公有地化が完了している。
- ・特別史跡指定地内に国有地（国道301号）と市有地がある（図2-2, 図4-1）。
- ・第3章第4節に記載のとおり、特別史跡指定地内に史跡を成り立たせるA～Dの4種類の構成要素が存在しており、それぞれの性格に応じた保存管理を日常的に行っている。
- ・住宅密集地内に位置しており、特別史跡指定地内には関所建物や復元建造物などの木造建造物が多数存在している。
- ・特別史跡指定地の標高は、海拔2.0～2.6mであり、全域が津波の浸水区域に指定されている。湖西市が作成したハザードマップでは、南海トラフ地震などの巨大地震による津波の浸水深は、最大で2～3mに及ぶことが予想されている。

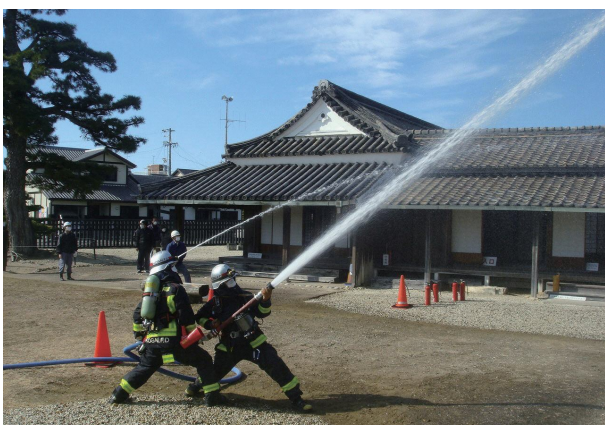
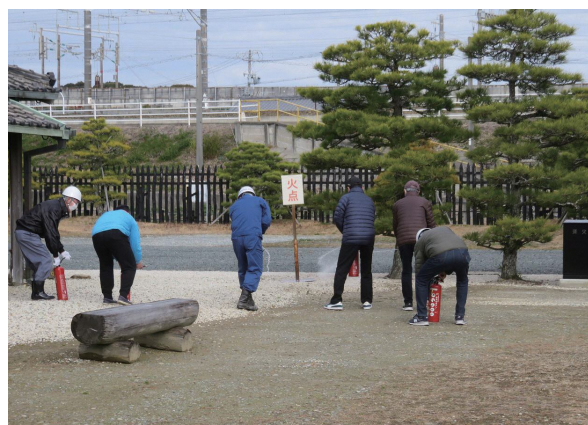
図 4-3-1 文化財防火デー

- ・ 現行の防災体制は「新居関所・新居関所史料館避難計画」に整理されている。
- ・ 毎年1月に実施する文化財防火デーでは、湖西市の文化財担当課、消防署、消防団、泉町自主防災会および新居関所防火協力隊、ボランティアガイド団体である「新居宿史跡案内人の会」の計6団体合同で防災訓練を行い、防火管理体制や防火設備の扱い方について確認を行っている（図4-3-1、図4-3-2）。
- ・ 火災発生から消防が到着するまでの初期消火は、文化財担当課職員や新居関所防火協力隊、周辺住民により構成される泉町自主防災会が、施設内の消火栓や消火器を用いて行う必要がある。

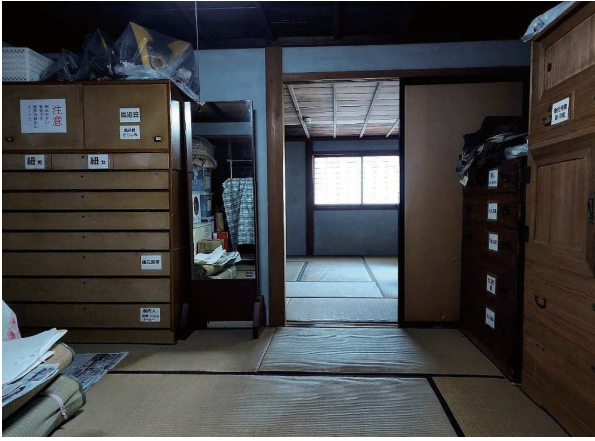
図 4-5 下番勝手内部より同心休息所をみる

- ・ 関所建物の書院棟と面番所棟は見学者に開放しており、内部には関所役人の改めの様子を表した時代人形や関所武具等を展示している。
- ・ 下番勝手は、新居宿史跡案内人の会の倉庫として利用しており、内部公開をしていない。そのため、下番勝手から入室する同心休息所は、屋外からの見学しかできない（図4-5）。

- ・下番勝手と同心休息所、書院棟便所を公開していないため、関所機能や建物の全容について見学者に十分に伝えられていない。

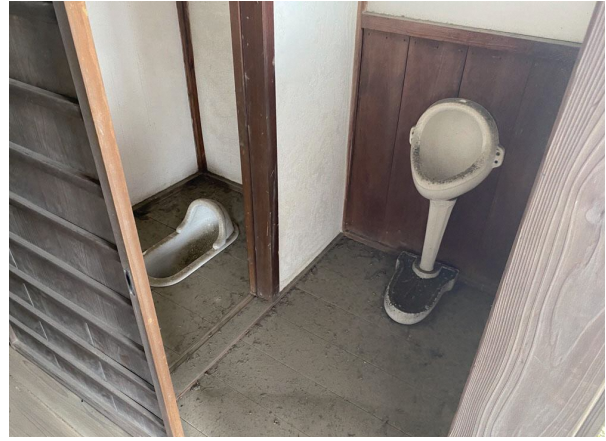
図 4-6 使用および公開していないトイレ内部

- ・昭和 32 年（1957）の書院棟の意匠整備の際、江戸期の図面に便所が描かれている場所に現代様式の見学者用便所を増設したが、現在は使用および公開をしていない（図 4-6）。

- ・書院便所は現代の便器を設置したままであり、江戸期の様相とはかけ離れたものになっているため、関所建物全体を公開するうえで妨げとなっている。

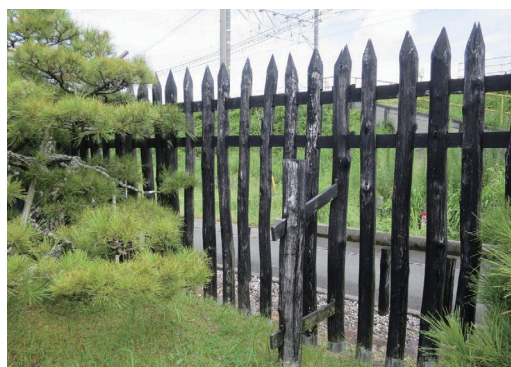
図4-15 劣化した柵

- ・新居関跡の復元整備が長期間に及んでいるため、過去に整備を行った復元建造物や特別史跡指定地内の施設に劣化が生じており、特に近年では、着色防腐剤の色落ちやシロアリ被害が顕著である(図4-15)。このため、維持管理に要するコストが増加している。

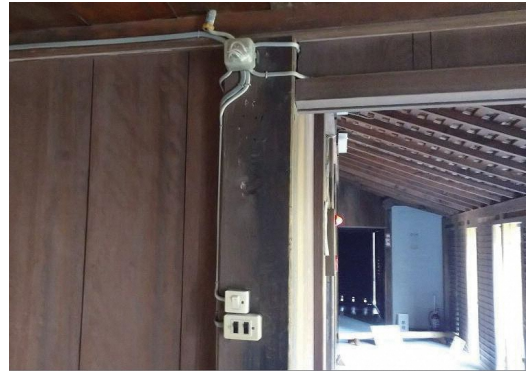
図4-16 老朽化した電気設備

- ・関所建物内のコンセントや電気配線などの一部の電気設備は、設置後数十年が経過している（図4-16）。

- ・関所建物内の自動火災報知機や電気設備の一部は著しく老朽化しており、漏電による火災や設備の故障のリスクが高い。
- ・監視カメラは構内の四隅にしか設置されておらず、関所建物内や女改之長屋西側などが死角となっている。また、船会所や土蔵、板塀や柵の復元整備後は、現状の防犯カメラおよび赤外線センサーの設置台数や位置では、特別史跡指定地全体を網羅することができない。

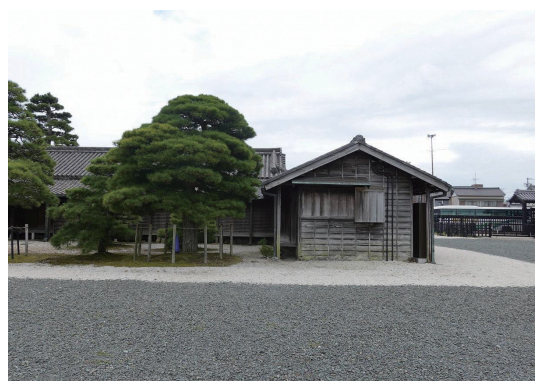
図4-18 仮舗装

- ・新居関跡の入口から新居関所史料館にかけては雨天の足場養生のため、玉砂利による仮舗装を、関所建物の北側には碎石による仮舗装をそれぞれ施している（図4-18）。
- ・関所建物東側の護岸付近は、平成14年（2002）に土系舗装を整備した。また、関所建物南側は、平成19年（2007）に礫敷舗装を整備した。なお、いずれの整備事業も国庫補助金を利用している。
- ・これまでの舗装整備では、標高が最も高い関所建物から、護岸や特別史跡指定地周囲の側溝に向け自然排水がなされるように設計されている。

- ・復元整備が進展しない影響で、構内全域の舗装整備が未実施であり、具体的な実施時期も定まっていない。
- ・舗装整備が完了するまでの暫定措置として玉砂利や碎石敷きで仮舗装を実施した箇所が、車椅子利用者の障壁となっている。
