## 2. 検討状況の報告

### 管体調査の報告

**【目的】** 腐食の可能性があるダクタイトル鋳鉄管及び鋼管を対象に、経年化による管路腐食の進行度合いの実態を調査し、より実態にあった更新計画とするために、管路の更新基準年数の妥当性を確認することを目的とする。

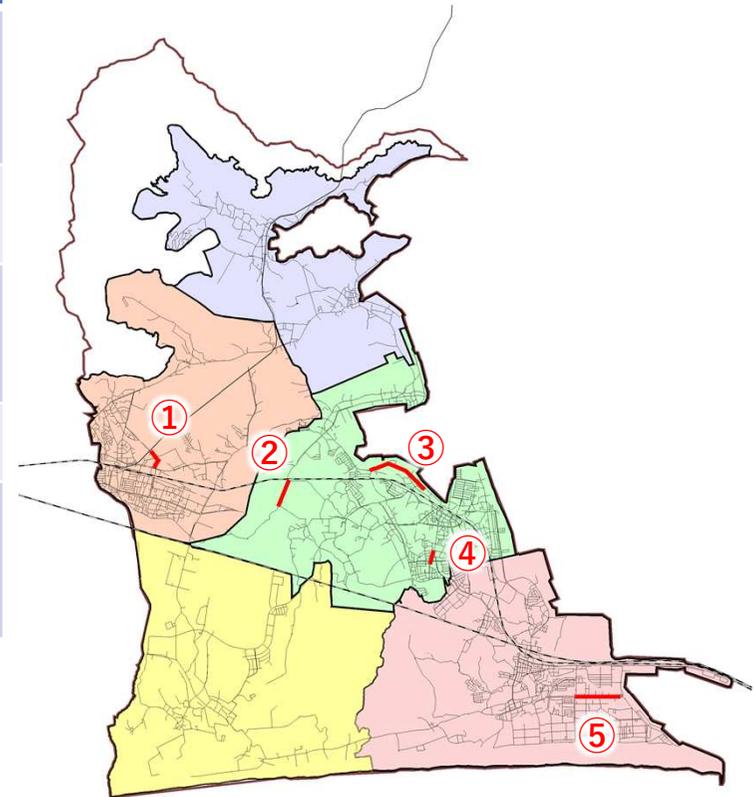
図 管体調査箇所

更新基準年数を検証するため、管路の重要度を踏まえ、経過年数や管種・口径、布設条件、漏水発生確率等による老朽化進行を予測するため、5つの管路条件を設定

→選定の結果、5か所の調査箇所を選定

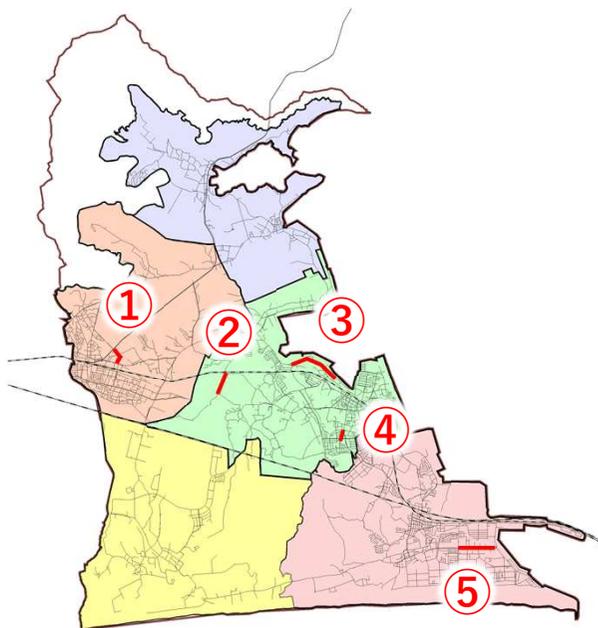
- ① 経過年数：31年  
地盤が台地・段丘であり、他の地盤分類との比較対象となる。
- ② 経過年数：33年  
地盤が海岸平野・三角州であり、粘土質土壌による影響を受ける可能性がある。
- ③ 経過年数：22年  
浜名湖沿岸部であり、地盤が盛土地・埋立地のため、地下水の塩分による影響を受ける可能性がある。
- ④ 経過年数：35年  
地盤が山地斜面であり、他の地盤分類との比較対象となる。
- ⑤ 経過年数：28年  
浜名湖沿岸部であり、地盤が盛土地・埋立地のため、地下水の塩分による影響を受ける可能性がある。

経過年数	管種	口径 (mm)	管肉厚 (mm)	地盤分類※
①	31	DIP	250	6	台地・段丘
②	33	DIP	200	6	海岸平野・三角州
③	22	DIP	200	6	盛土地・埋立地
④	35	DIP	350	6.5	山地斜面等
⑤	28	DIP	200	6	盛土地・埋立地

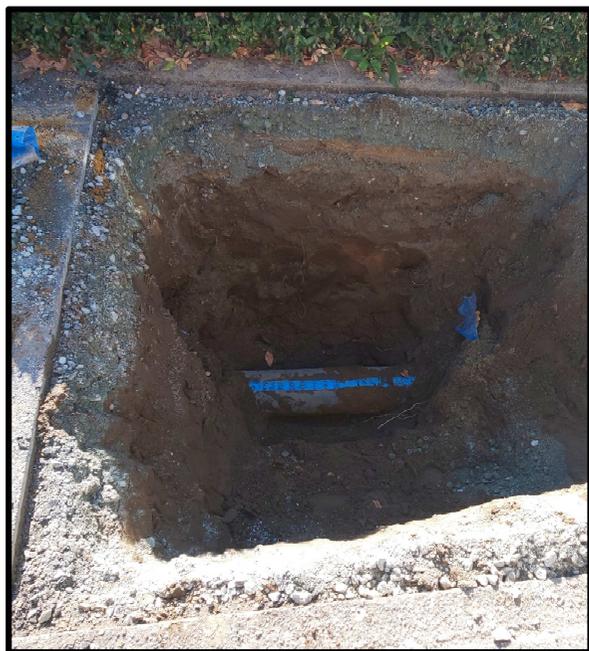
管体露出

管体1mを露出させ、目視で腐食箇所を確認後、腐食深さを測定する。

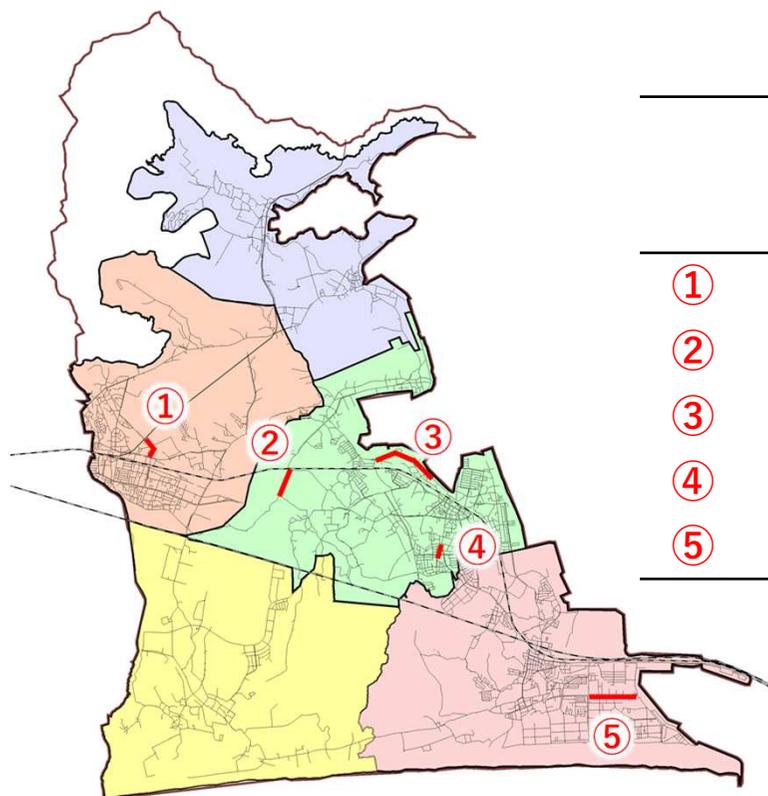
図 管体調査箇所

経過年数	口径 (mm)	管肉厚 (mm)	地盤分類	腐食 箇所数	最大 腐食深さ (mm)
①	31	250	6	台地・段丘	18	2.20
②	33	200	6	海岸平野・三角州	5	4.59
③	22	200	6	盛土地・埋立地	3	0.44
④	35	350	6.5	山地斜面等	11	2.20
⑤	28	200	6	盛土地・埋立地	5	0.66
